RISSE BEI MASSIVHOLZ-TERRASSENDIELEN
UND MASSIVEN BOHLENBELÄGEN
IM BEWITTERTEN AUSSENEINSATZ

VORWORT

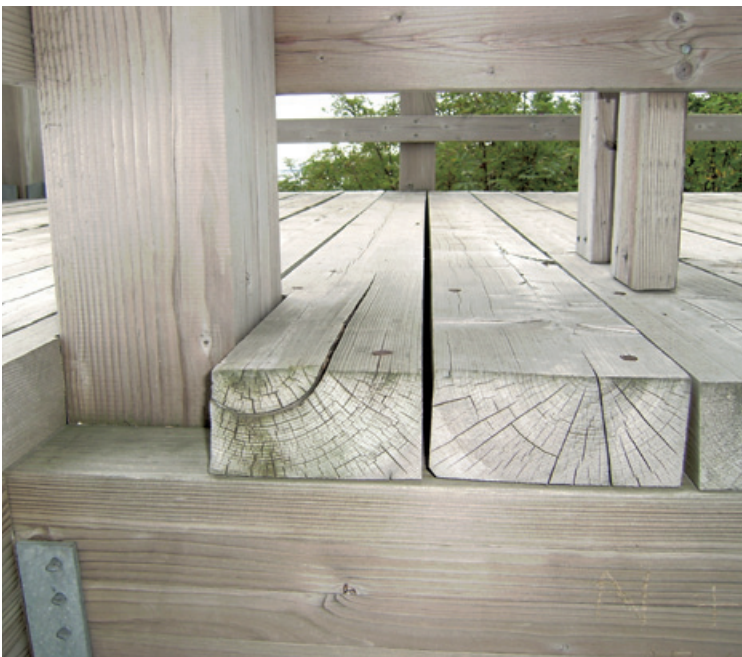
BILD 3

Ringschäle an der Grenze zum marknahen juvenilen Holz. Diese Risse lassen sich nicht vermeiden!

Beispiel: Kiefer

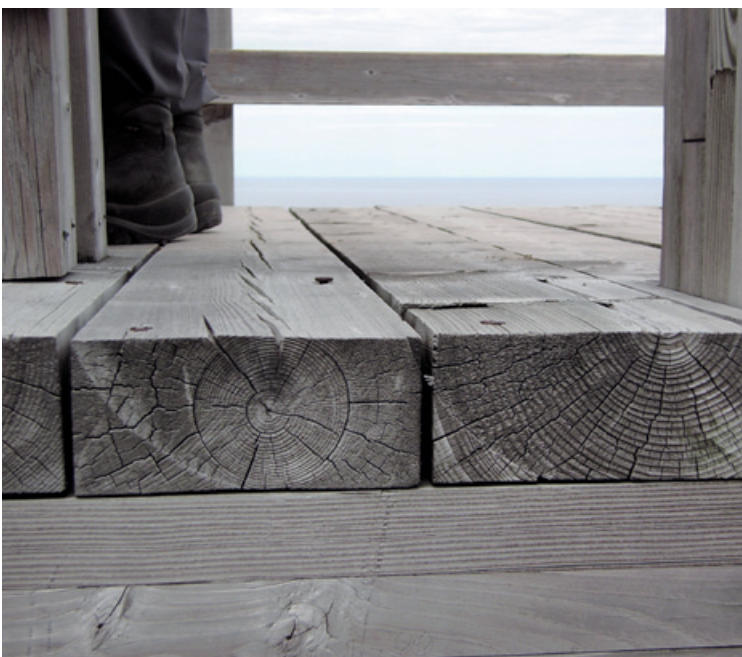
BILD 4

Ringschäle in der linken Bohle – 2 ringförmige Risse verlaufen entlang der Jahrringe

Beispiel: Kiefer

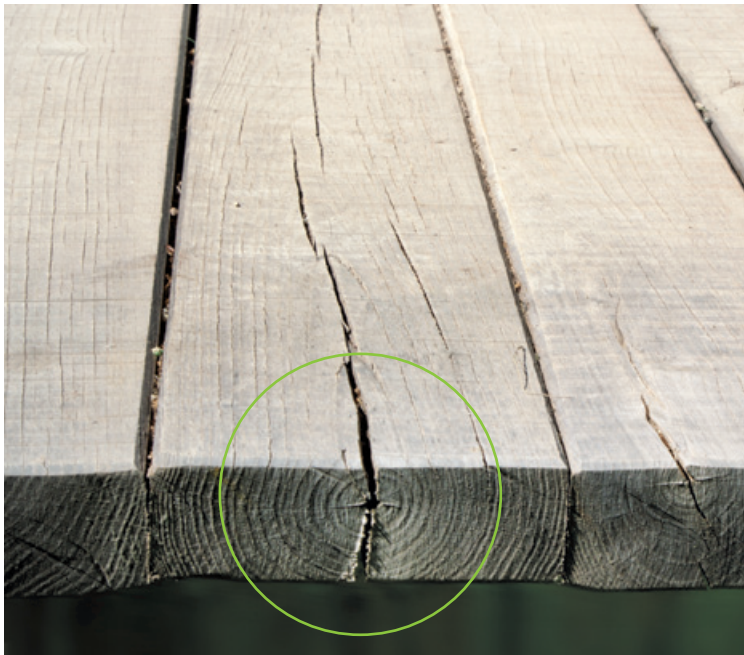
BILD 5

Markrisse – Bretter und insbesondere dickere Bohlenquerschnitte mit Markröhre und einem hohen Anteil juvenilen Holzes neigen zu deutlich mehr und größeren Rissen und Verformungen

Beispiel: Eichenbohlen

Risse im Astquerschnitt sind vergleichbar mit Rissen in Hirnholzquerschnitten (vgl. Bild 5 und 6). Risse um einen Ast folgen dem Faserverlauf und sind auf das unterschiedliche Schwindverhalten von Astgewebe einerseits und auf das umgebende Holzfasergewebe andererseits zurückzuführen.

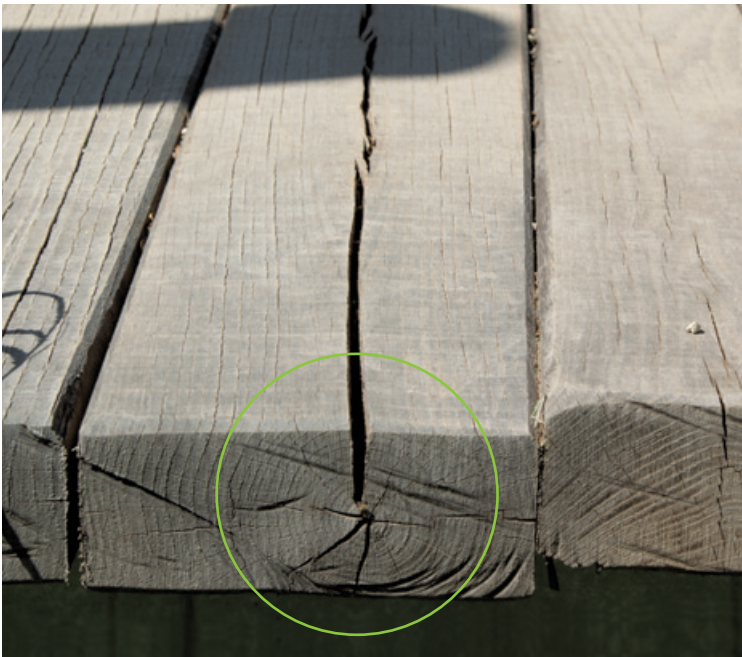
BILD 6

Herzriss in Form eines Mittenrisses auf der Bohlenoberseite – Holzarttypisch besonders ausgeprägt sind die Markstrahlen bei der Eiche; diese sind die bevorzugten „Spaltebenen“ für Risse

Beispiel: Eichenbohlen

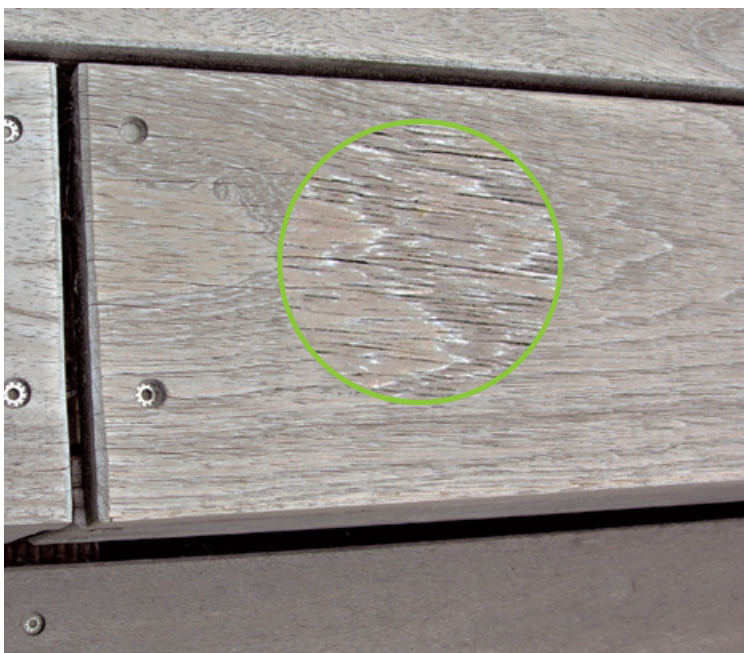
BILD 7

Oberflächenrisse in Form von
feinen Haar- oder Windrissen.
Diese Risse sind typisch für
schwere Laubhölzer.

Beispiel: Bongossi

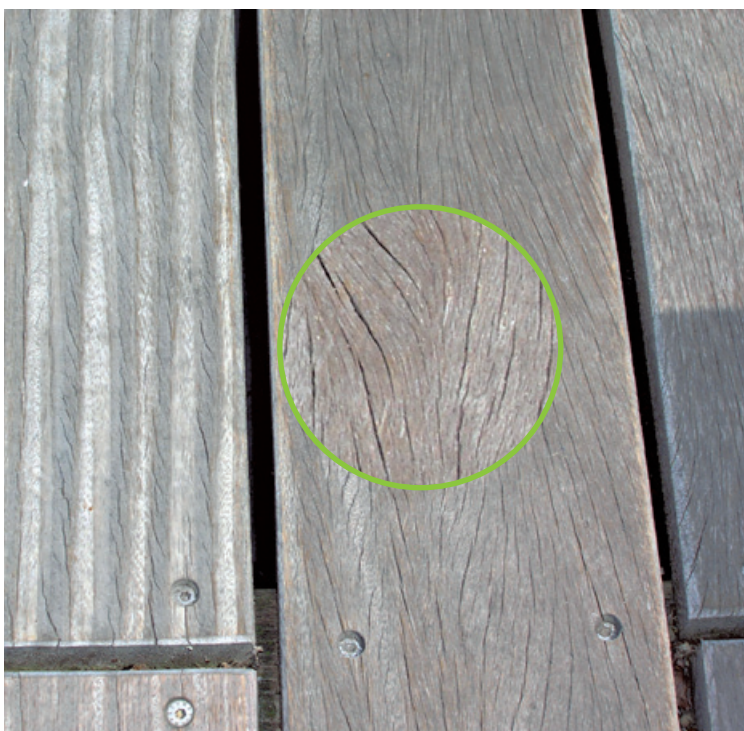
BILD 8

Das linke Brett zeigt regelmäßig
breite Wechseldrehwuchszone.
Die feinen Oberflächen- oder
Windrisse folgen bzw. zeigen
die unterschiedlichen Richtungen
des Faserverlaufes (Wechsel-
drehwuchs).
Auch das Brett in der Bildmitte
zeigt mit den fischgrätartig
verlaufenden Rissen eine Wechsel-
drehwuchszone. Diese Risse sind
holztypisch für Tropenhölzer.

Beispiel: Bongossi

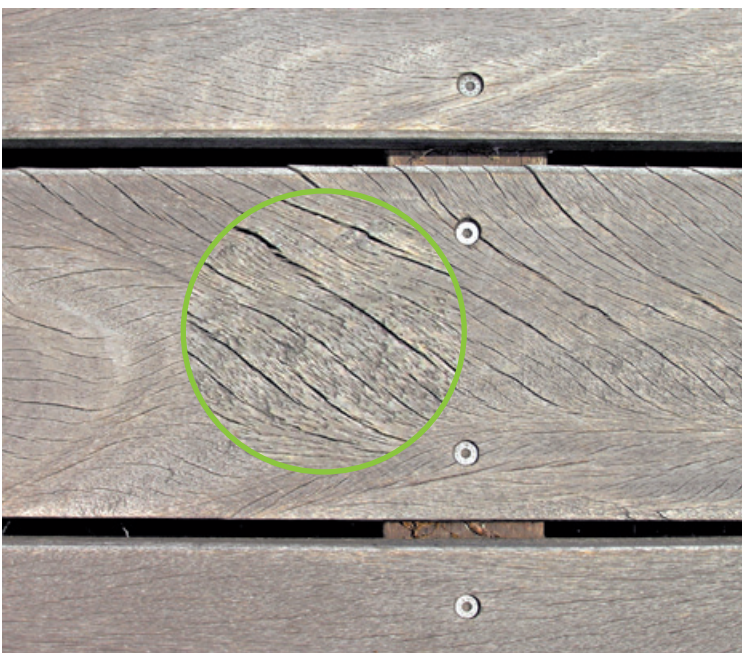
BILD 9

Durch die Einschnitttrichtung des Brettes bedingte Erscheinung von Oberflächenrisse bei drehwüchsigem Holz:
Die Holzfasern an der oberen Brettkante in Bildmitte sind quer zur Faser angeschnitten (vergleichbar den Hirnholzrisse).

Beispiel:
Bongossi – Seitenbretter
wuchstypisch

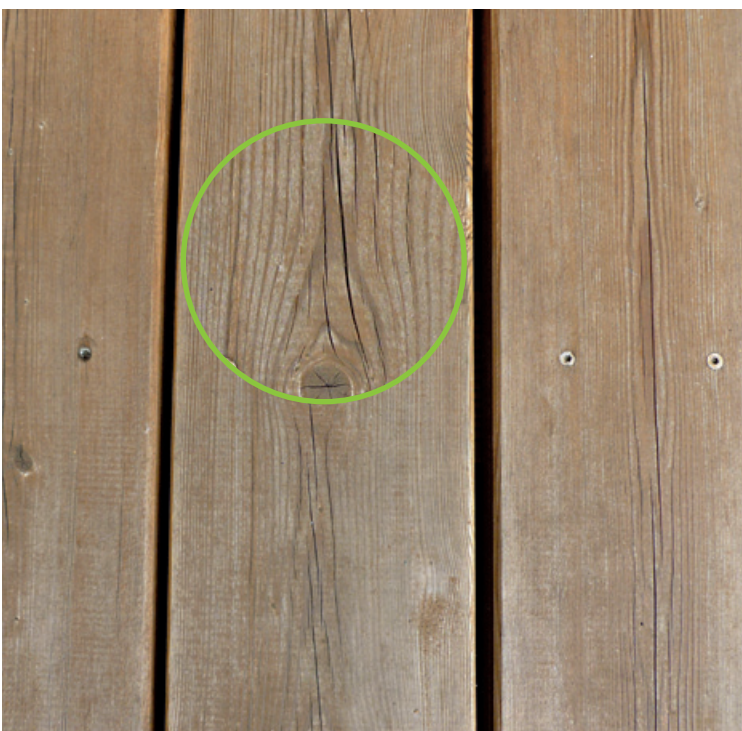
BILD 10

Radiale, in das Brett hineinlaufende, Trocknungsrisse auf den linken Brettseiten (vgl. auch Bild 1) sind holzanatomisch bedingt. Wenn die äußeren Holzschichten unter Fasersättigung heruntrocknen, verringern sie ihr Volumen und schrumpfen. Die darunterliegenden, noch feuchten, Holzschichten sind im Volumen stabil. Der Schrumpfungsprozess führt zum Aufreißen des Holzgewebes. Rechte Brettseiten reißen weniger, jedoch besteht die Gefahr von Spreißel- oder Schilferbildung.

Beispiel: Lärche – linke Brettseite – nach 3 Jahren Bewitterung

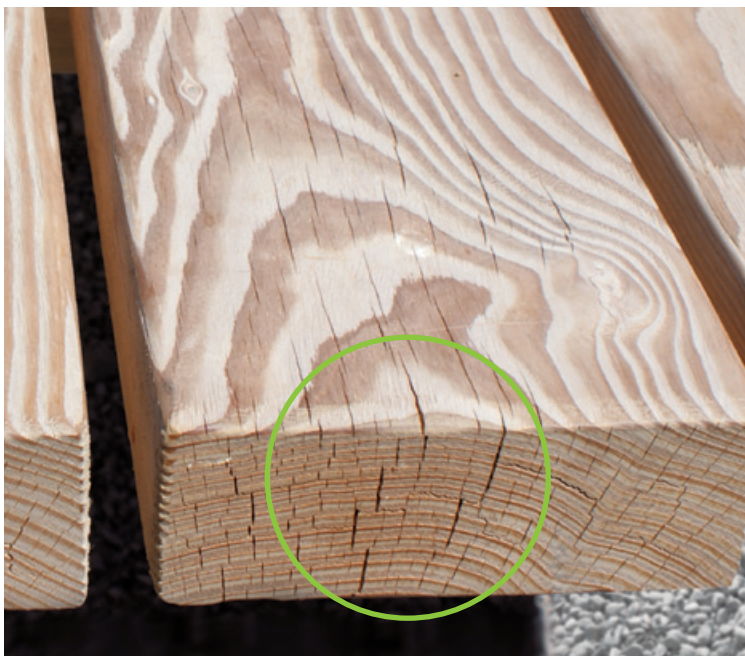
BILD 11

Von der Brettoberfläche radial ins Holz verlaufende Trockenrisse, die am Brettende als Hirnrisse sichtbar sind.

Beispiel: Sibirische Lärche

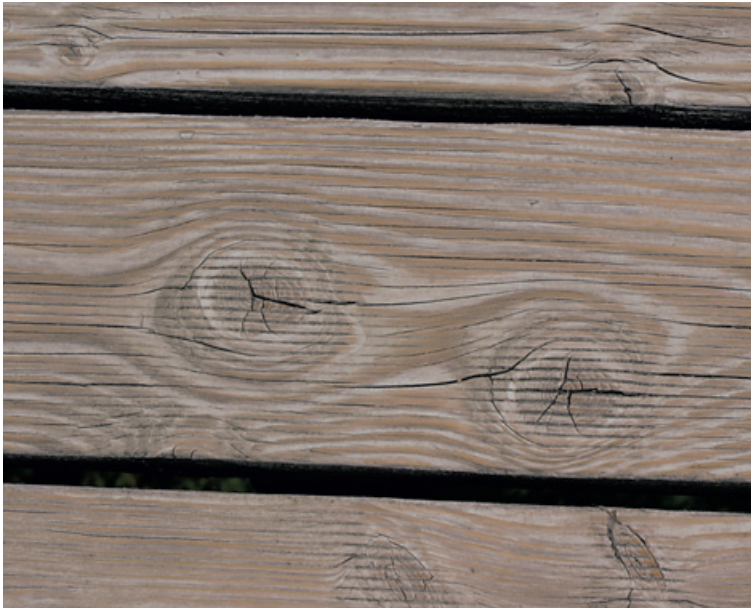
BILD 13

Beispiel: Douglasie nach 5-jähriger Exposition

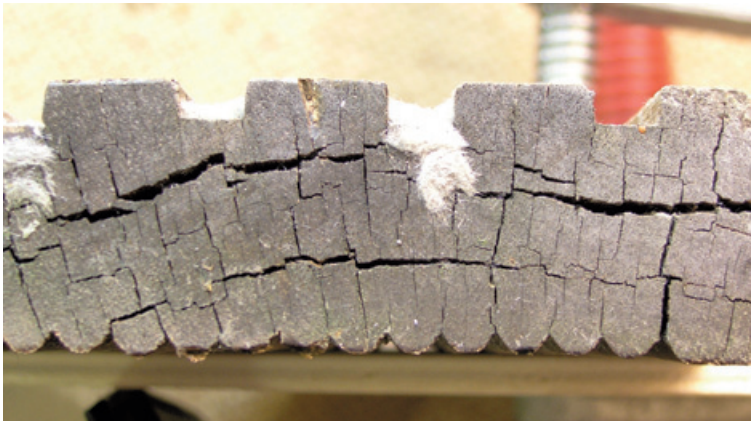
BILD 14/1 UND 14/2

Trocknungsempfindliche (schwere) Laubhölzer neigen bei zu scharfer Trocknung am Verwendungsort zu starker Rissbildung über den gesamten Holzquerschnitt. Die Innenrisse im Brett – ausgehend von den Hirnenden des Brettes – lösen das gewachsene Holzgefüge auf und führen zum Verlust der Tragfähigkeit der Diele.

Als sehr trockenungsempfindliches Holz sollte Masseranduba technisch vorgetrocknet werden.

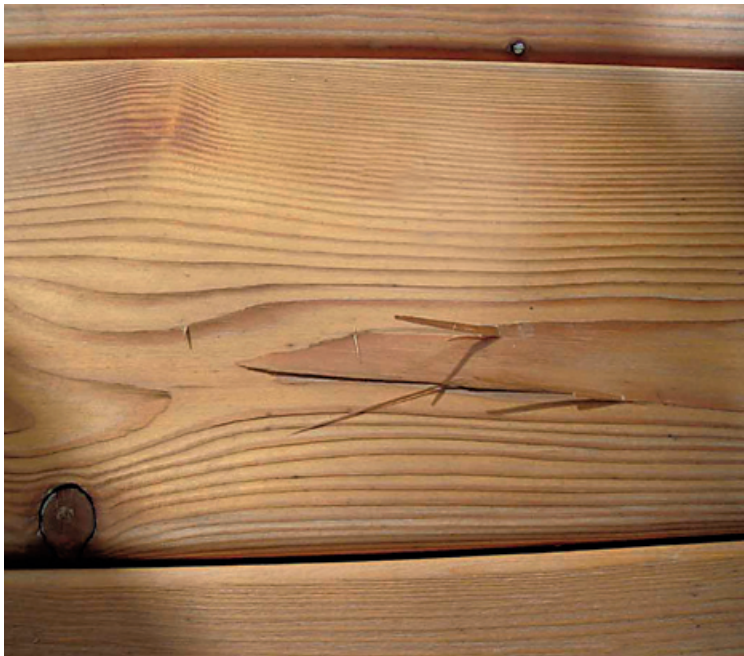
BILD 15

Bei parallel oder im flachen Winkel zur Brettoberfläche liegenden Jahrringen können sich Spätholzschichten schuppenförmig ablösen. Dies tritt vor allem bei Nadelhölzern und immer auf den rechten Brettseiten auf, da die Faser auf der rechten Brettseite herausläuft.

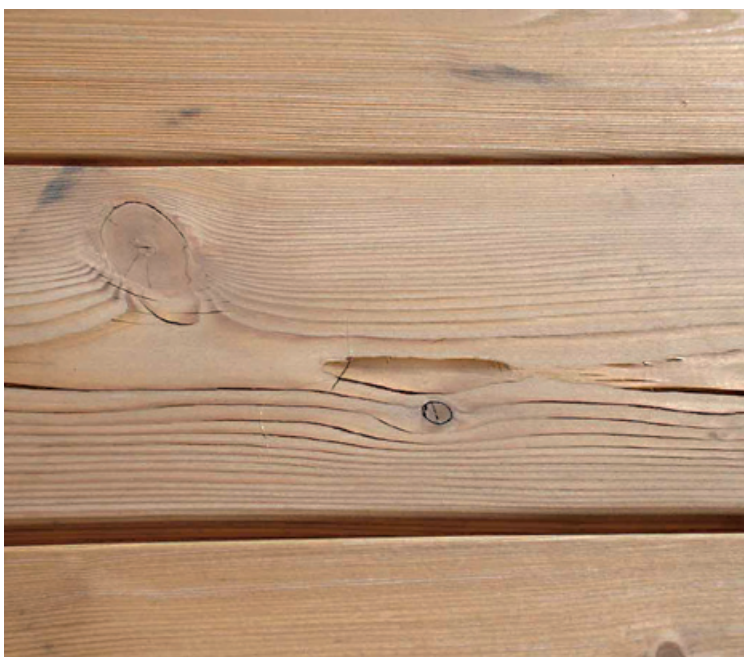
BILD 16

Ursächlich für die Schichtablösung sind das unterschiedliche Schwindverhalten der Spätholz- (höhere Rohdichte) und Frühholzschicht. Dies führt zur Ablösung der Spätholzschichten.

Beispiel: rechte Brettseite

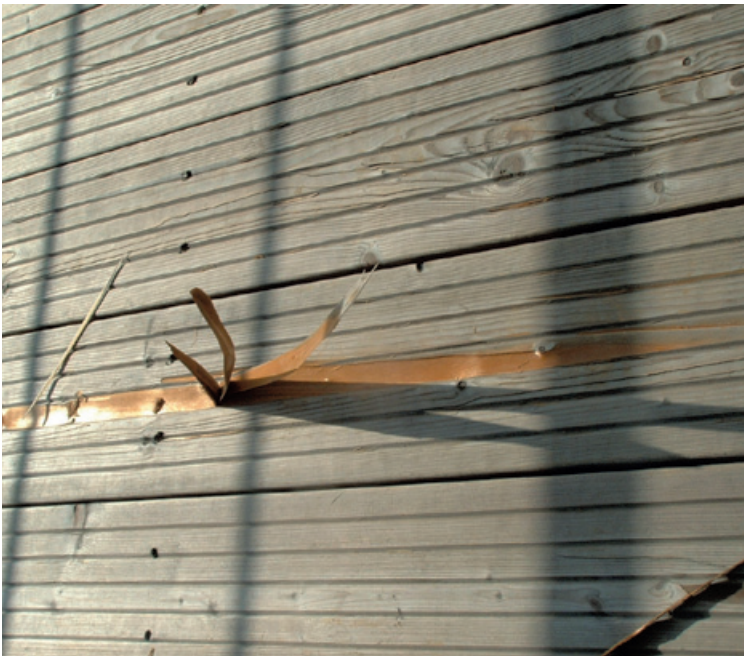
BILD 17

Spreißel / Jahrringablösung

Beispiel: Thermokiefer
rechte Brettseite

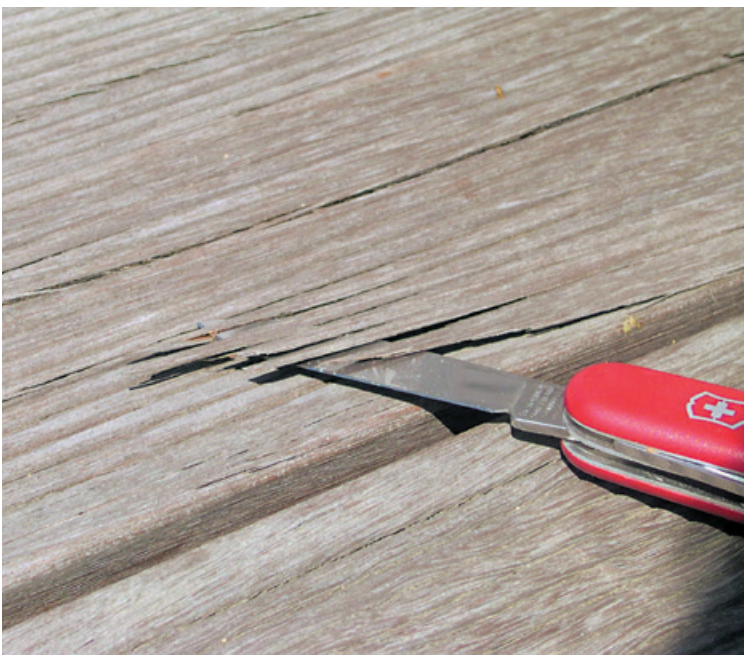
BILD 18

Massivholzdielen, egal ob aus
Laub- oder Nadelholz, sind keine
Barfußdielen!

Beispiel: Bangkirai

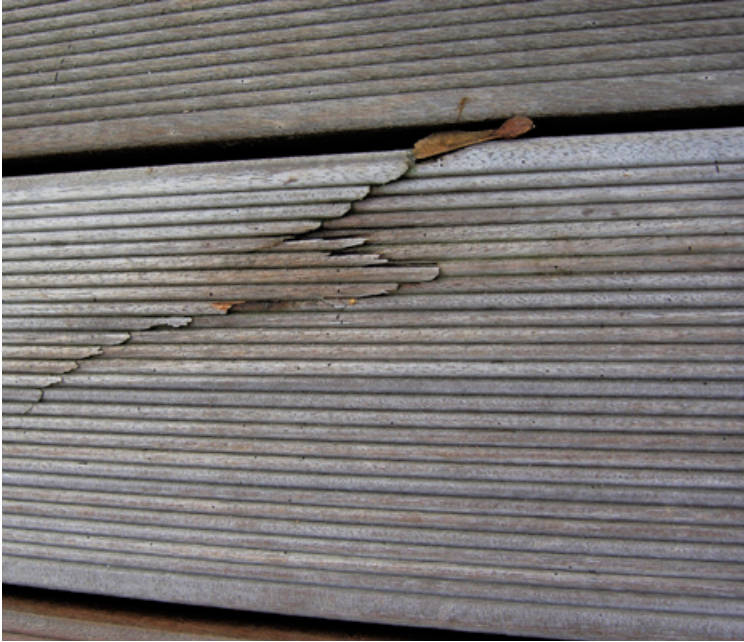
BILD 19

Riss entlang einer
Zuwachszone

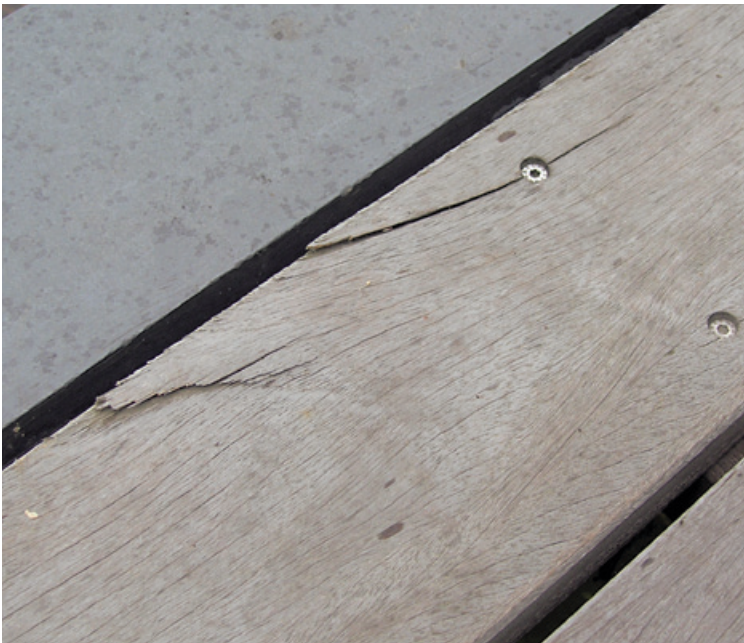
BILD 20

Risse entlang von
Zuwachszonen

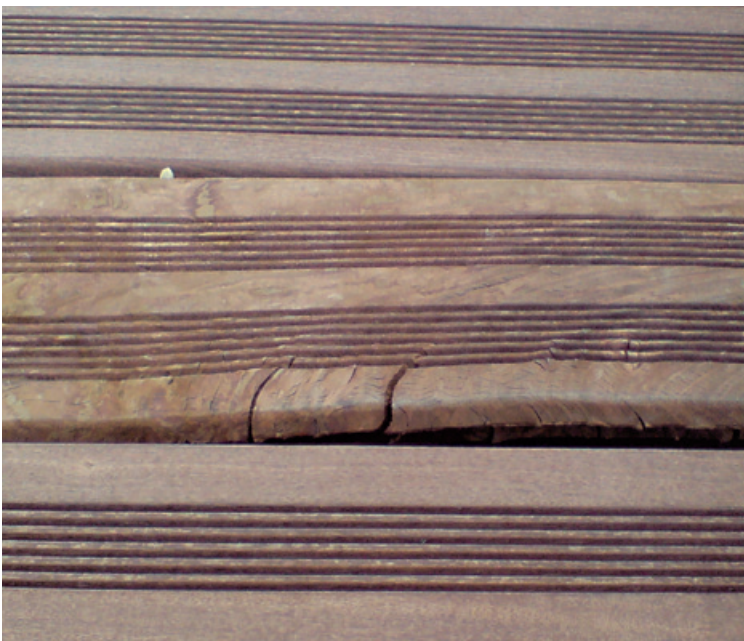
BILD 21

Risse im Bereich von
Wachstumsanomalien /
Verwachsungen

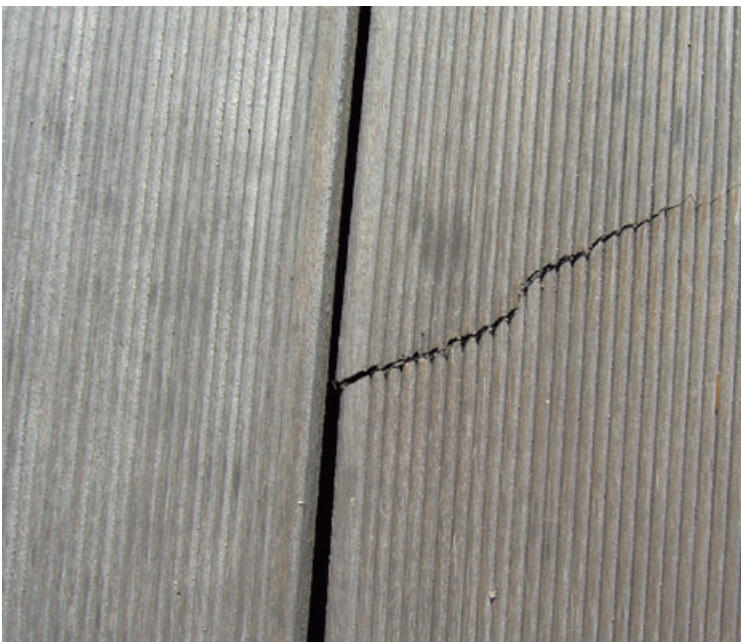
BILD 22

Riss entlang von Faserstauchungen
bzw. Faserbrüchen

Beispiel: Bangkirai

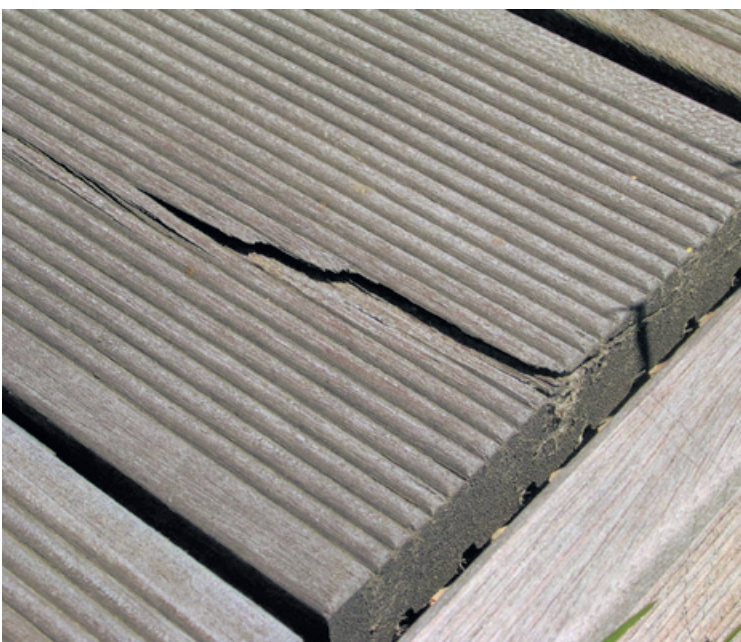
BILD 23

Absplitterung im Bereich
eines Risses durch
mechanische Belastung

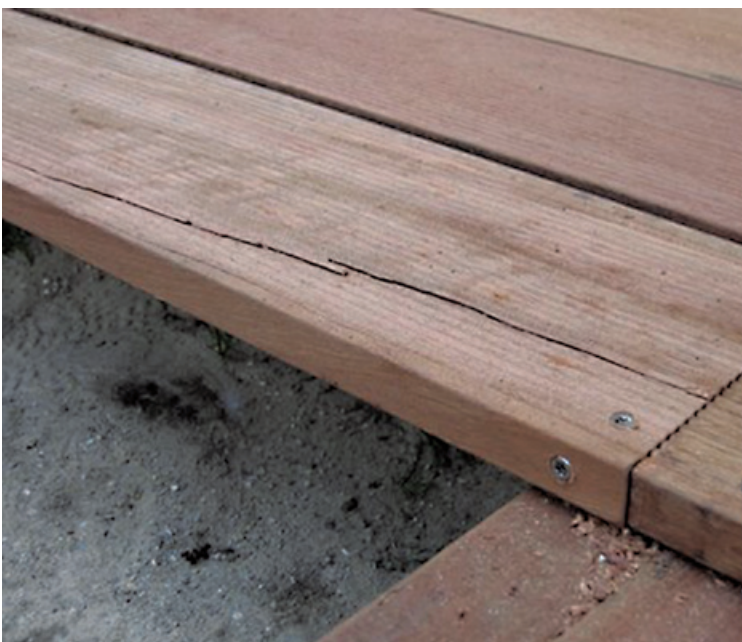
BILD 26

Durchgehender Schwindspannungsriss hervorgerufen durch den durch die Verschraubung behinderten Breitenschwund.

Beispiel: Lärche – die „Ausführung“ der Nachbesserung ist „handwerklicher Pfusch“.
